Městská část Praha 17
Mgr. Miroslav Šoukal
místostarosta

Praha 26. 4. 2023
ÚMČP17 008139/2023/ZST1/Šno

Příloha: Zápis z prohlídek budov

Příloha – zápis z prohlídek budov

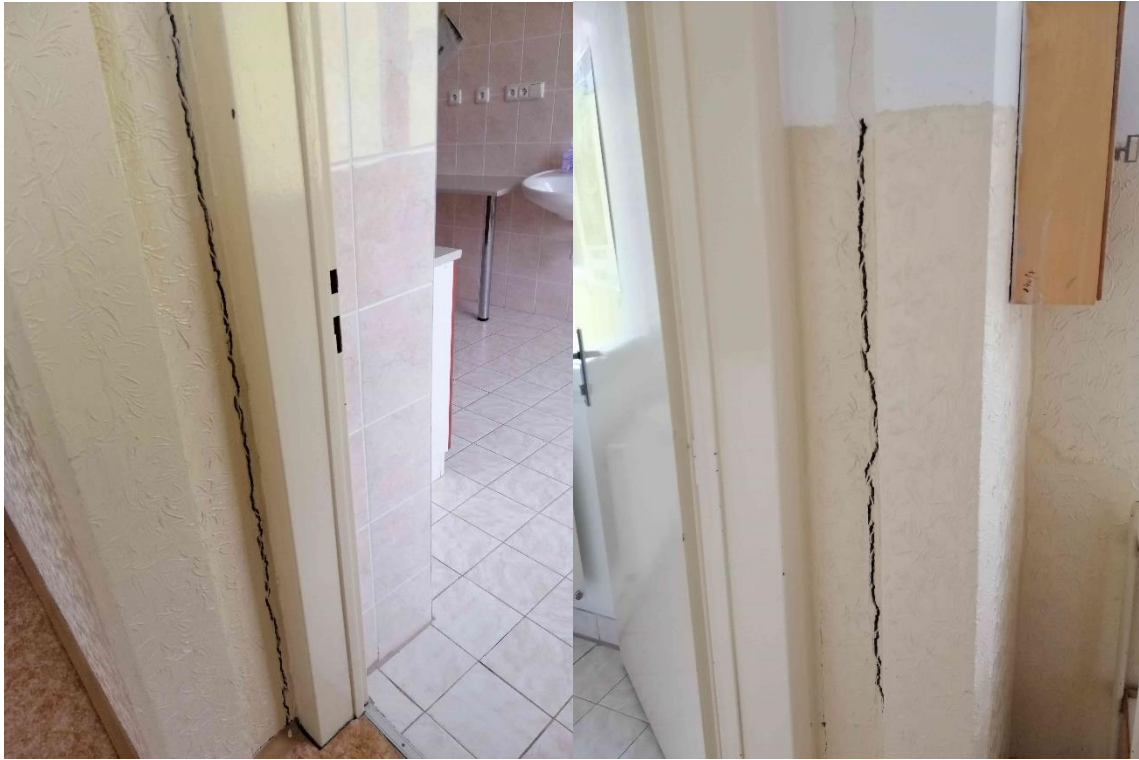
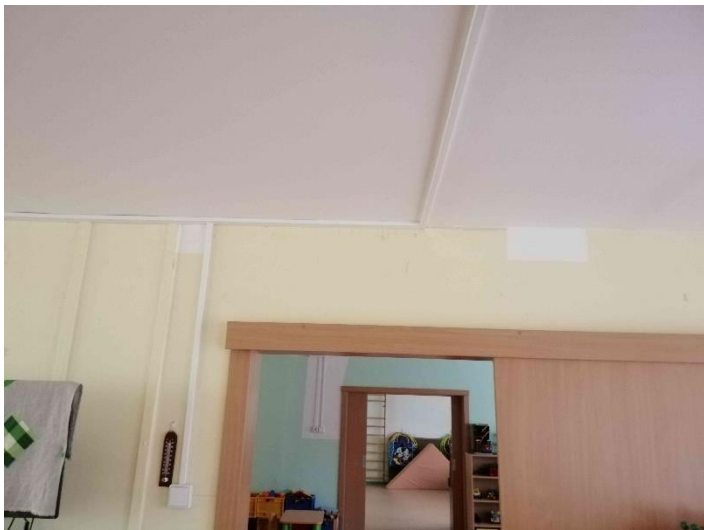
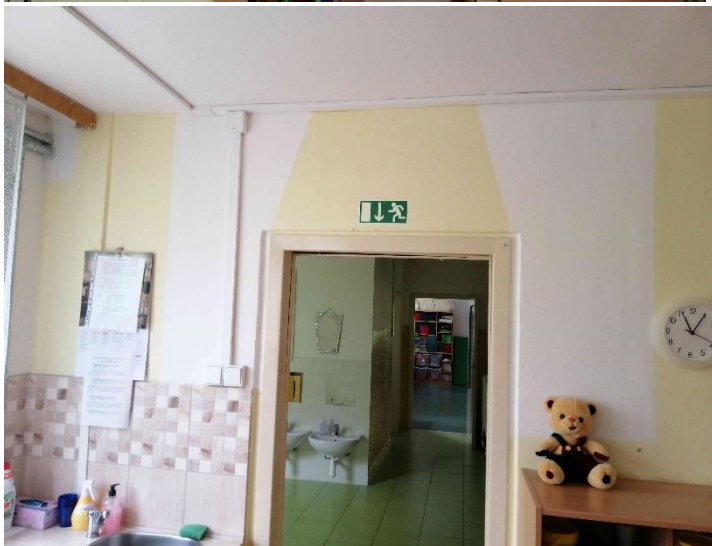
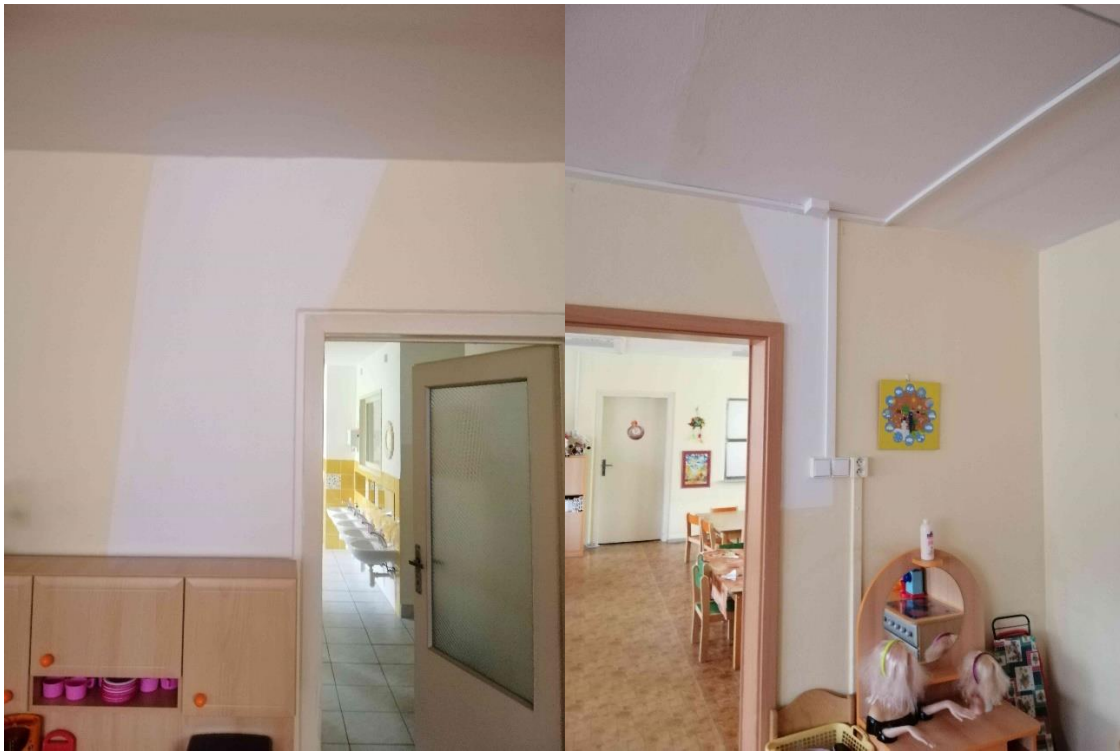
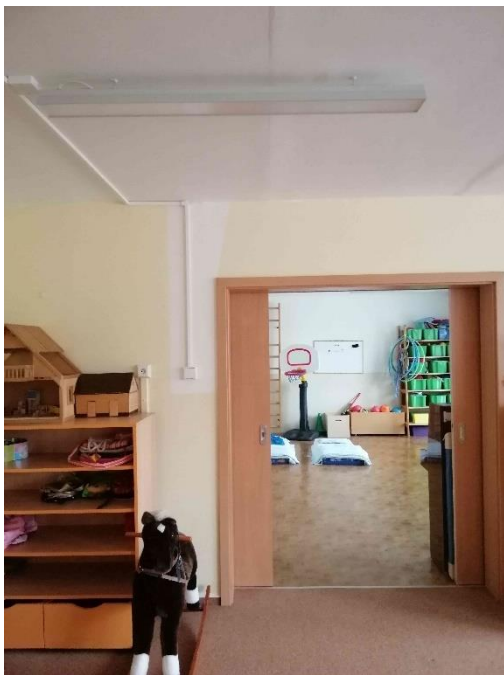
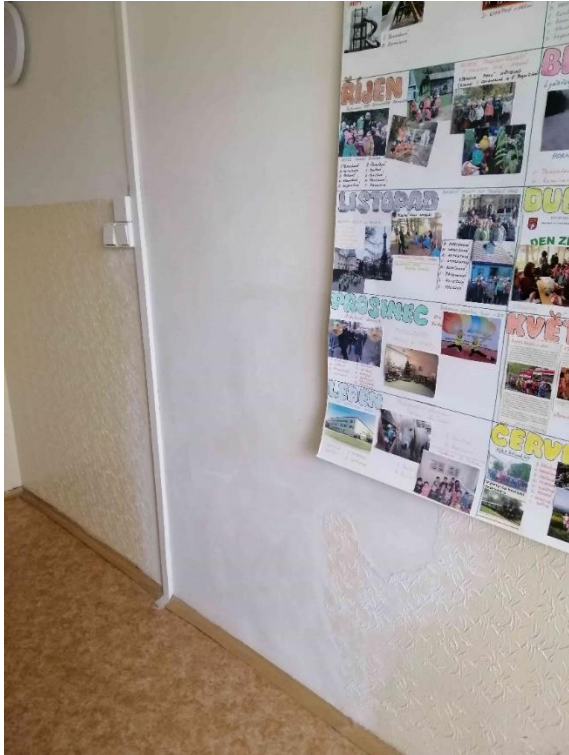
Prasklé spáry na zdi-viz foto

Po výměně světél přemalované kousky zdi na bílo viz foto

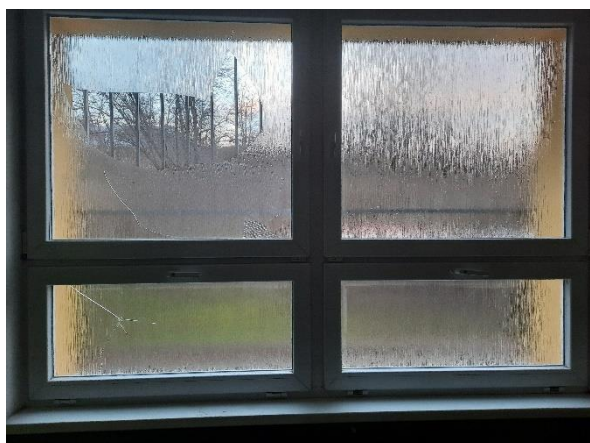
Foto 1

- celkově ve velmi špatném stavu, vč. WC u tělocvičny
- **okno rozbité zvenku** (za oknem se nachází parkurové hřiště) - **foto č. 1 a 2**
- dveře – **foto č. 3 a 4**

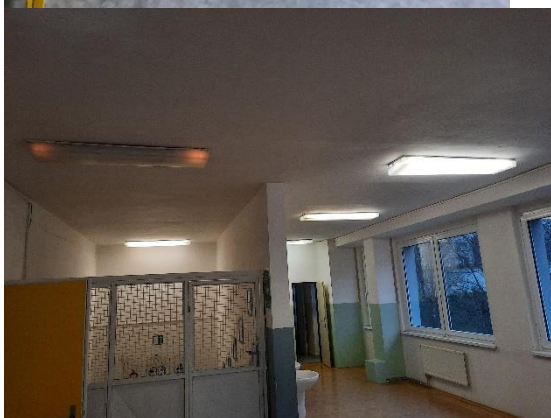
Foto 5

- ŠJ je ve velmi dobrém stavu, vč. nábytku
- nutno vyměnit **světla před ŠJ, která jsou původní + výmalba** – **foto č. 5 a 6**

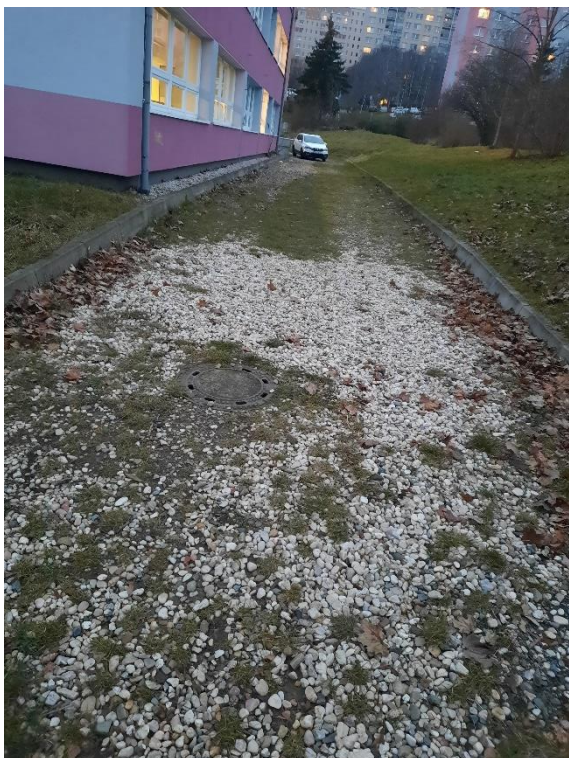
Foto 7

- **cesta od hlavního vchodu** kolem PTK k hřišti
 - špatný stav – jen štěrk a tráva – **foto č. 7**
 - po havárii vody sesunutý štěrk a uvolněná část zpevněné cesty – **foto č. 8, 9 a 10**

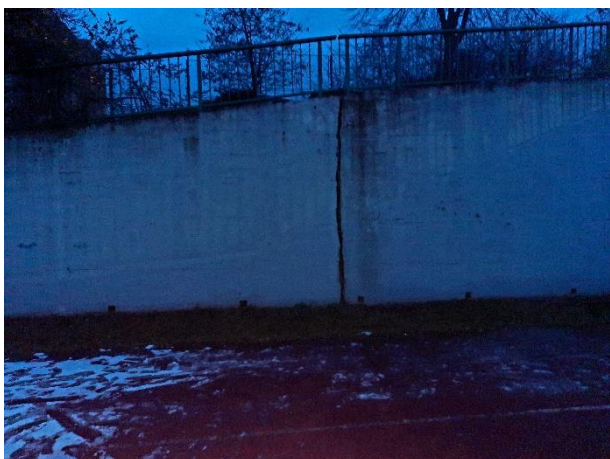
Foto 11

- **zídka + svah** – prasklina – **foto č. 11**
- **parkurové hřiště**
 - neslouží svému účelu – schází se party, které devastují cvičební prvky i fasádu školy, schody, okna atd.

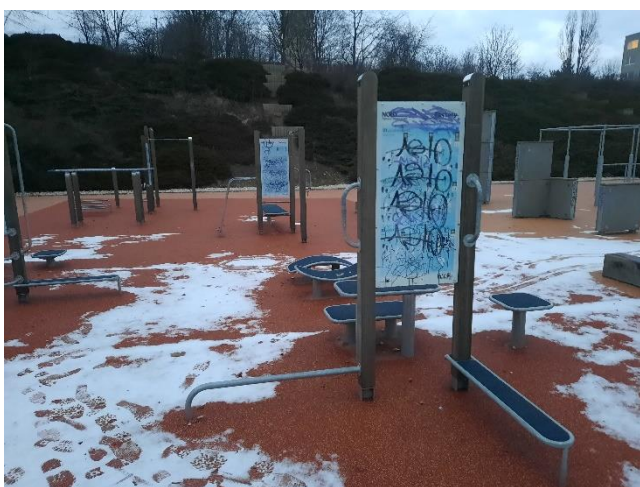
Foto 12

- zničené, posprejované nápisy – **foto č. 12 a 13**
 - lahve, sklo, nepořádek (uklízí několikrát týdně školník)
 - zeď školy u parkurového hřiště: zničená fasáda, díry nejen ve zdech, ale i v okně! – **foto č. 14, 15 a 16**, vytržený hromosvod (již opraveno, je vidět původní díra – **foto č. 17**, poškozené schody – **foto č. 18**
